技術の性能確認シート

■画像計測技術（橋梁）

技術番号 BR010015-V0120

技術名 非GPS環境対応型ドローンを用いた近接目視点検支援技術
開発者名 三信建材工業株式会社
株式会社自律制御システム研究所

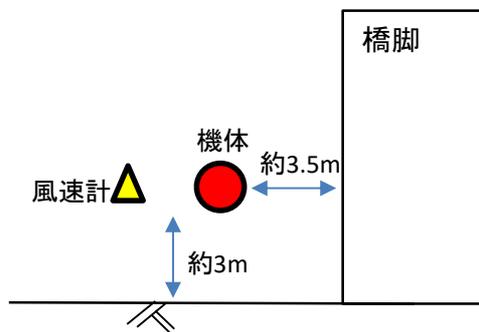
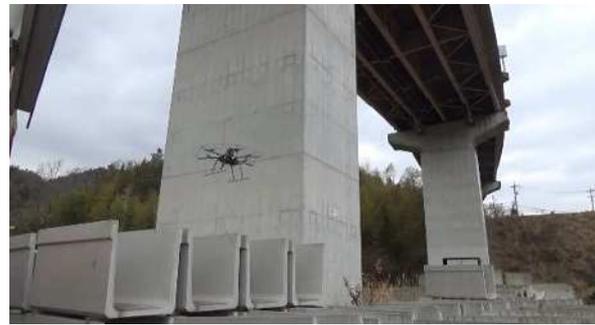
開発者による計測機器の設置状況

- ・風速計は飛行高さに合わせ(約3m)、機体のダウンウォッシュの影響を受けない位置に設置
- ・飛行は、高さ約3m、構造物との距離約3.5m(実際の点検を想定)として、5分間の飛行を実施
- ・機体は、VisualSLAMにより自律制御のホバリングにて一定位置で飛行

【検証結果】 安定性能は、前後: ±0.12m、左右: ±0.49m、高度: ±0.10m となった

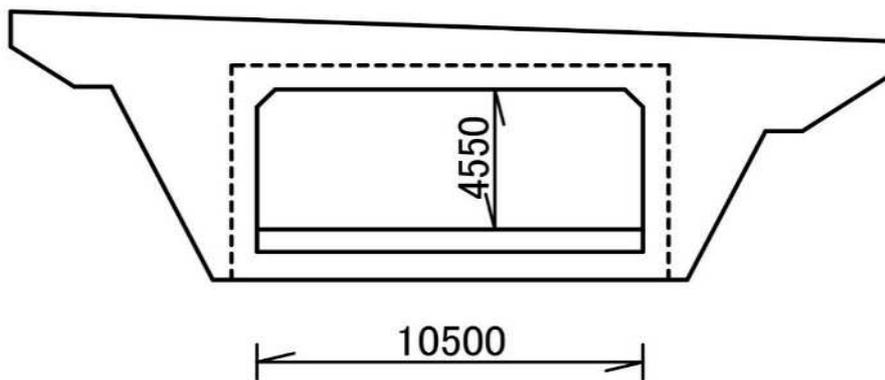
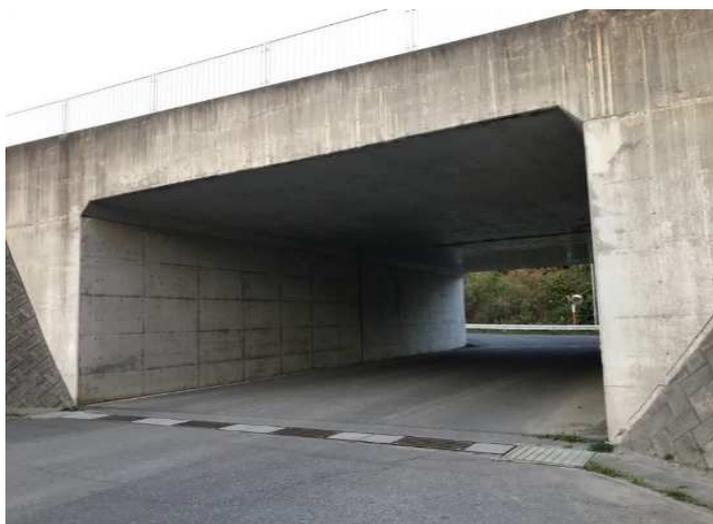
対象構造物の概要

- ① ボックスカルバート内にカラーコーンで飛行範囲(壁面から約5mの位置)を設置
- ② 対象構造物付近から離陸し、ボックスカルバート内に進入する
- ③ ボックスカルバート内でホバリングを行い、機体の安定性を確認する

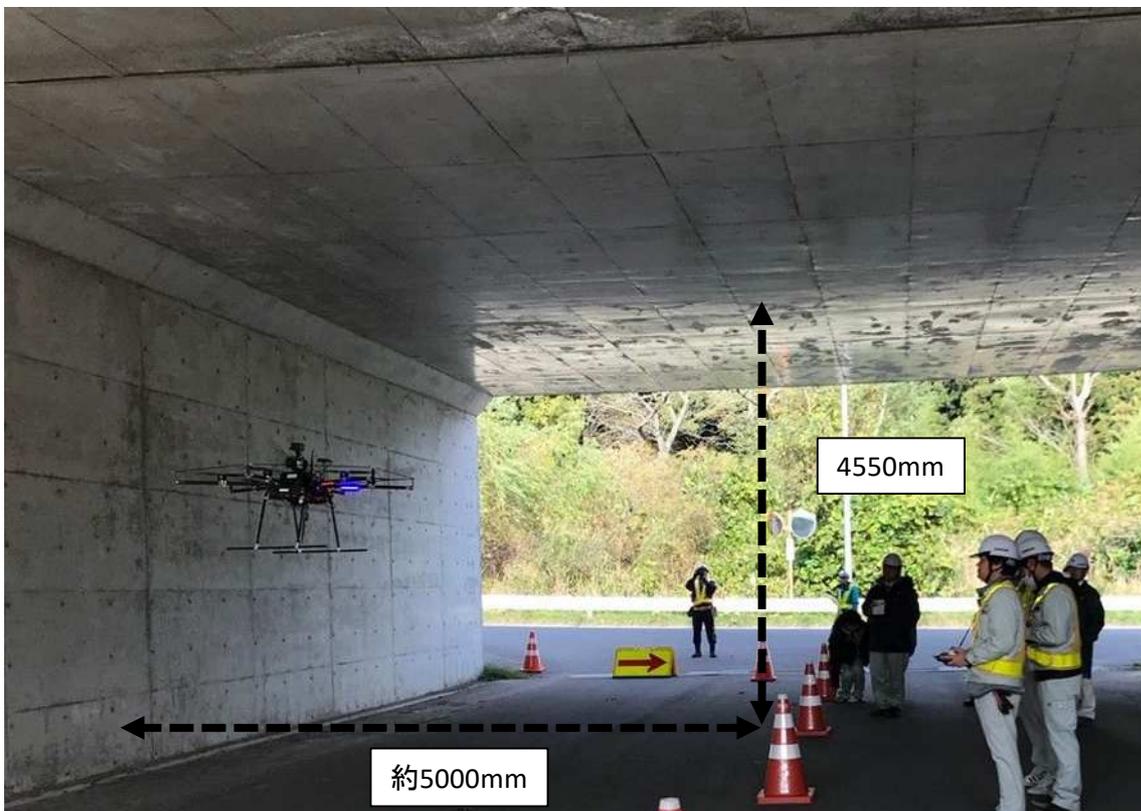
○飛行状況写真

- ・VisualSLAMによるビジョンアシストモード(自動ホバリング)にて、桁下高さ5m以下の空間に進入、また、飛行できることを確認した

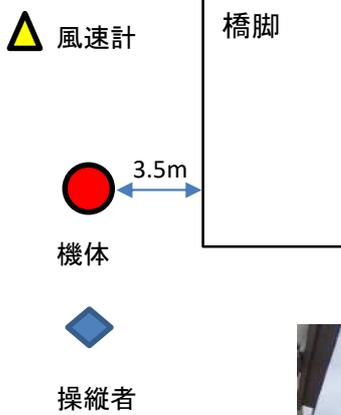
見下図

- ① 飛行高さの位置に風速計を設置
- ② 離陸後、ホバリング位置まで飛行し、自律飛行によるホバリングを開始(5分間計測)→着陸
- ③ 以降内業
5分間の飛行ログと風速計の記録の照らし合わせ
- ④ 最大風速またはそれに近い風速の時の機体の移動距離から外乱収束距離を算出

【検証結果】 以上の結果から、外乱のありなしに関わらず、運動位置精度は水平・垂直方向共に±0.50m

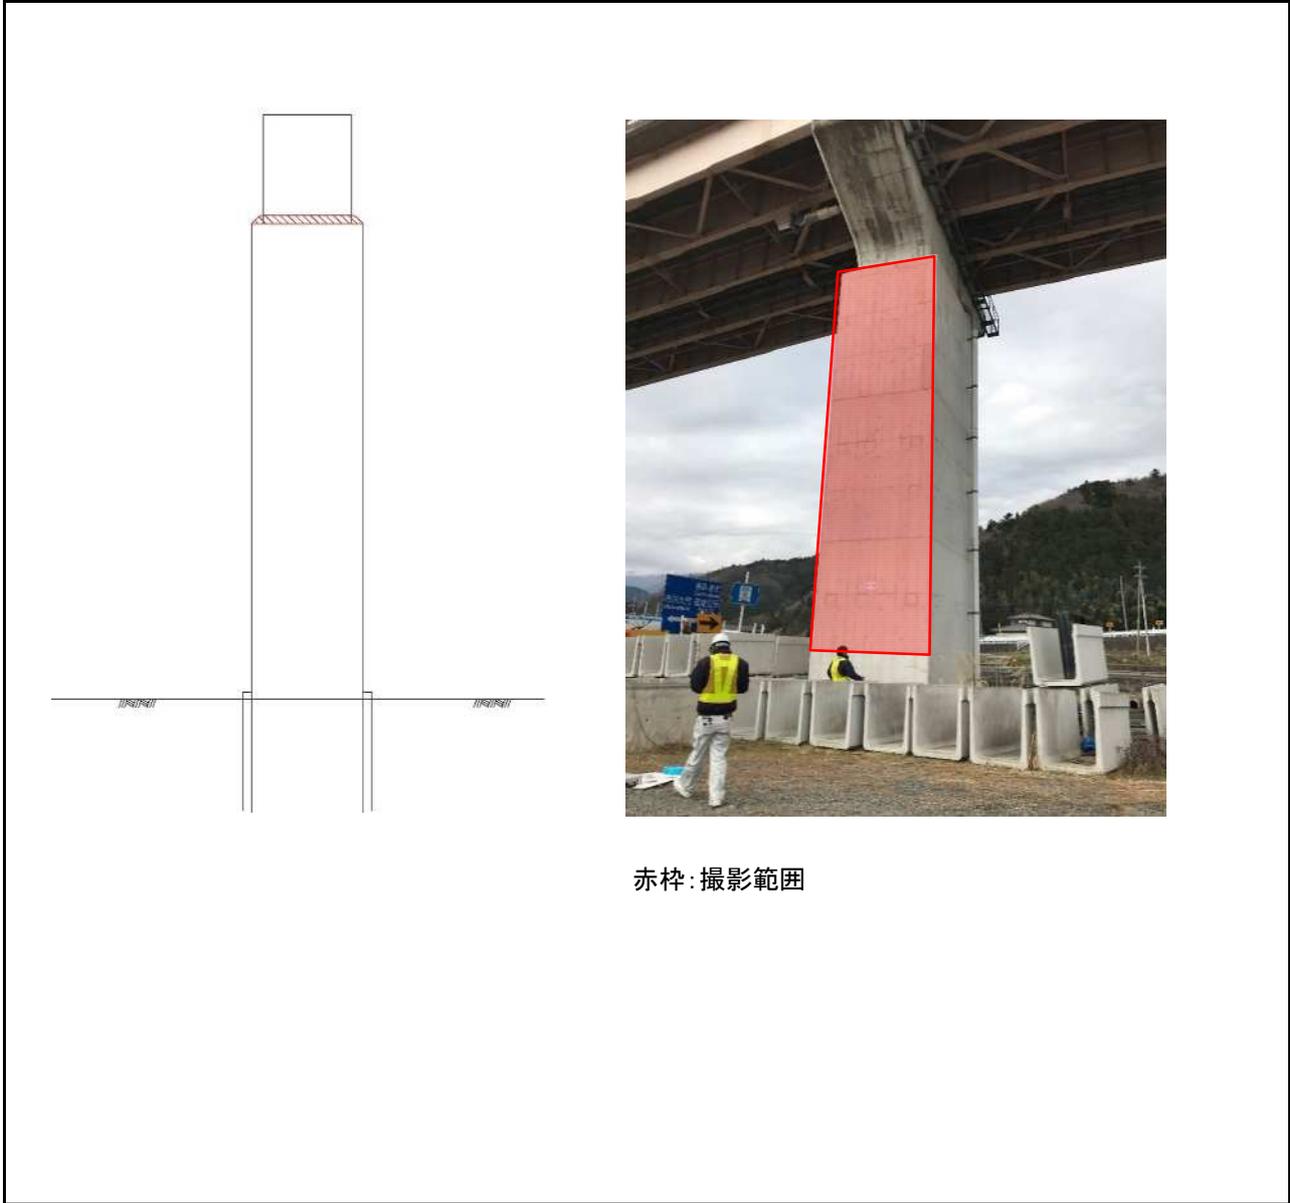
赤枠: 撮影範囲

- ① 点検用カメラのシャッターを2秒1回で設定
- ② 撮影範囲を0.5m/sで飛行し、撮影(撮影時間を計測)
- ③ 撮影範囲の撮影時間、撮影画像が50%ラップ程度で撮影されているかを確認

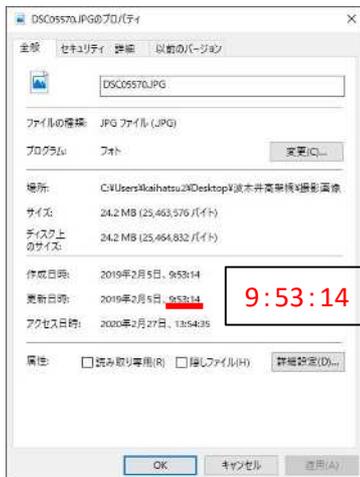
最下部撮影画像データ

【検証結果】 高さ15mの範囲を30秒で撮影 → 0.5m/sで撮影

※被写体距離を離すことで、よりラップ率を確保できるため、最大1.0m/sとする

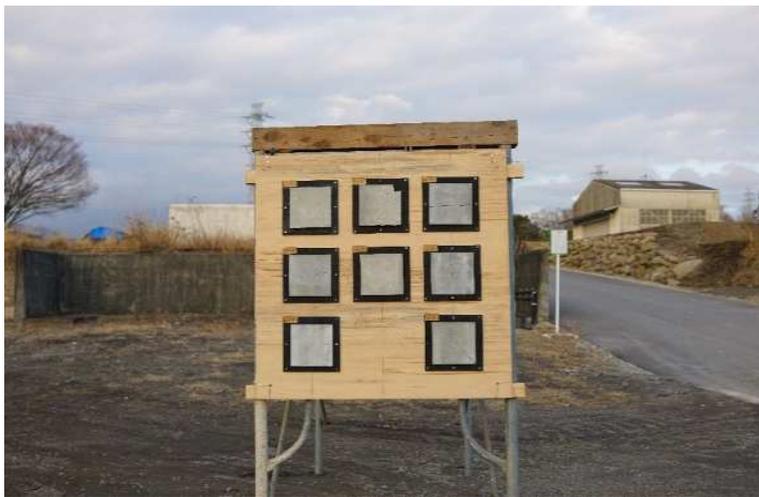
模擬ひびわれ板(日射あり)

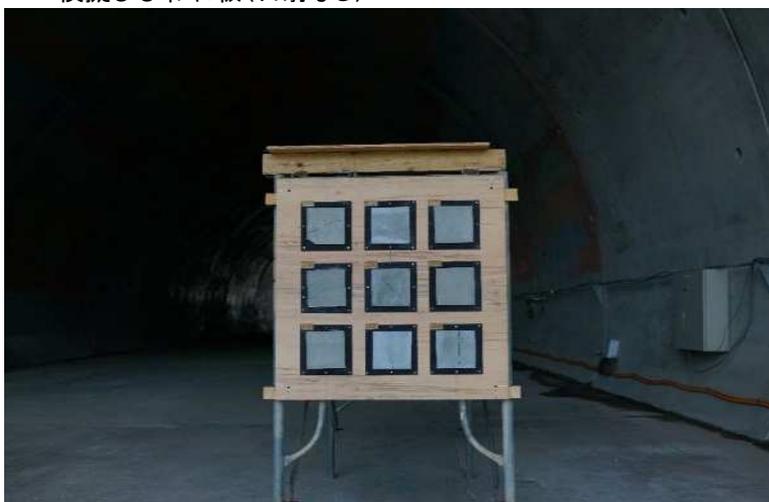
模擬ひびわれ板(日射なし)

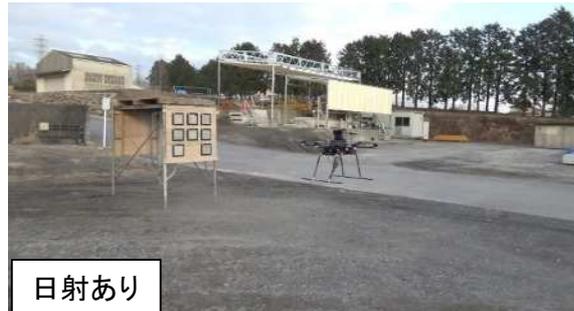
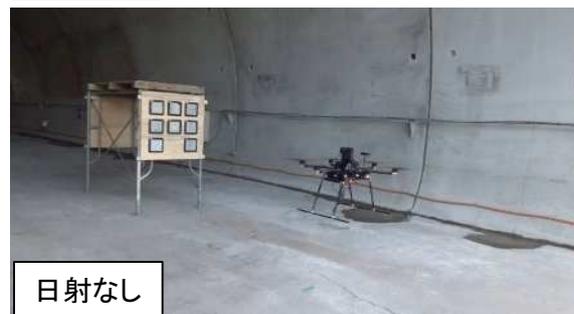
開発者による計測機器の設置状況

- ① 実際の点検を想定し、撮影距離を約3mとして撮影
- ② 撮影した画像を解析ソフトにて計測
- ③ 実計測データと解析結果を比較

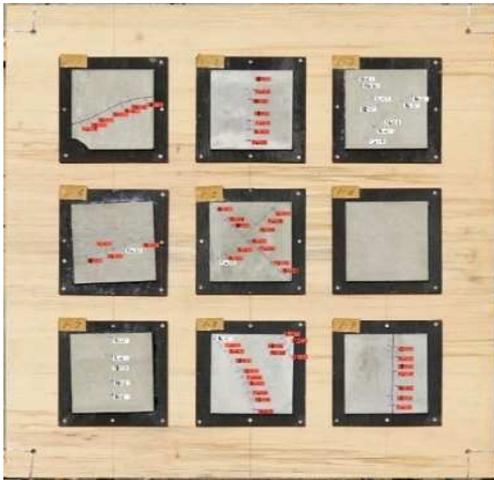
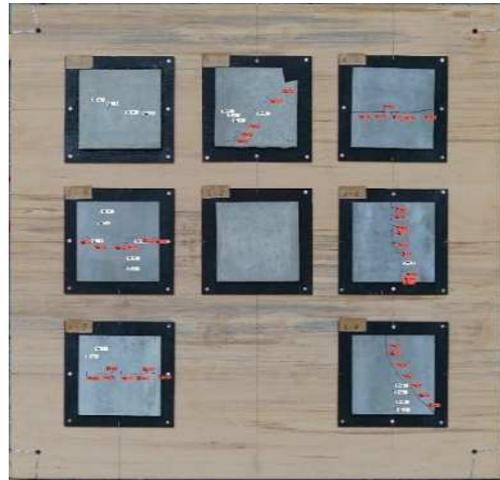
解析ソフト結果画像(左:日射1-1~1-9、右:日射なし2-1~2-8)

ひびわれ幅	計測精度	
	誤差(mm)	
	日射あり(6.5~22klx)	日射なし(1.4klx~2klx)
0.05mm	0.029	0.029
0.1mm	0.003	0

【検証結果】

日射あり → 0.05mm: 誤差0.029mm 0.1mm: 誤差0.003mm

日射なし → 0.05mm: 誤差0.029mm 0.1mm: 誤差0mm

※自社解析ソフトの仕様上、最小計測可能幅が0.1mmとなるが、取得画像で0.05mmのひびわれも視認は可能

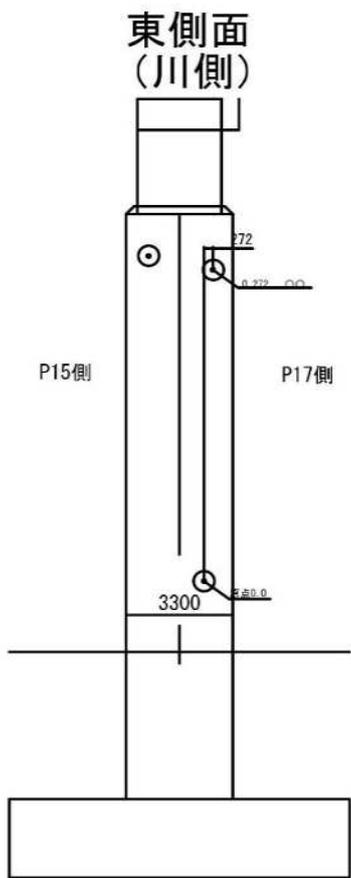
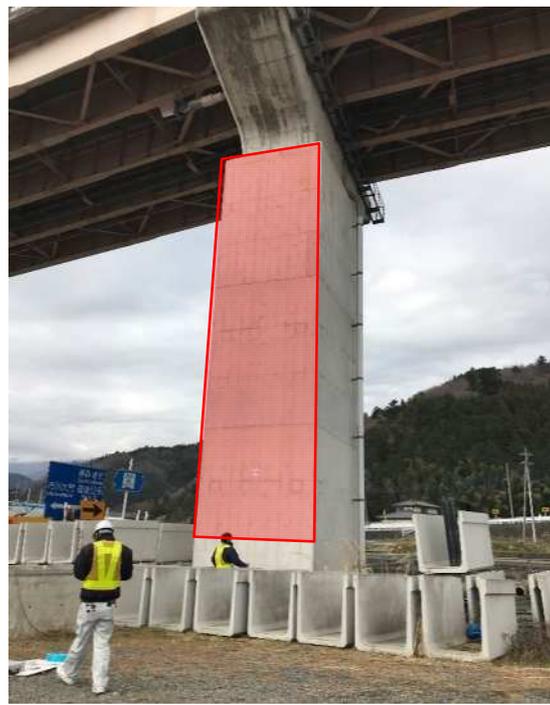
橋脚壁面に3点マーカ-を設置

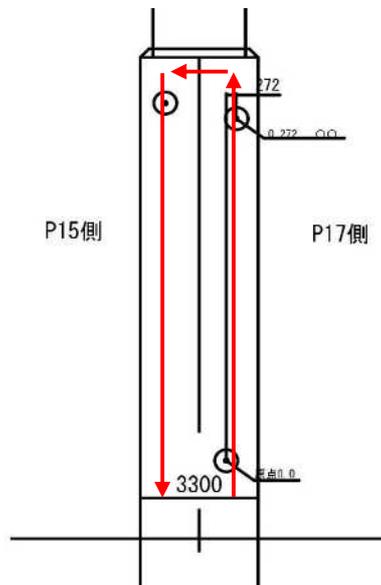
マーカースが張り付けられた橋脚壁面全面を
ドローンにて連続撮影した

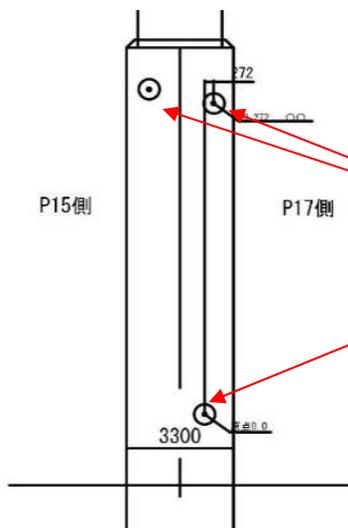
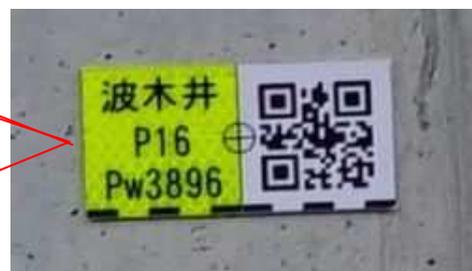
比較対象を得るため、
立会者による計測機器の設置状況

橋脚壁面に上画像のマーカースを3か所設置

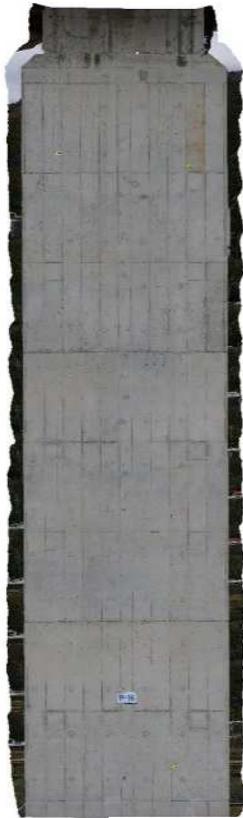
現地撮影した画像データより合成を行った結果

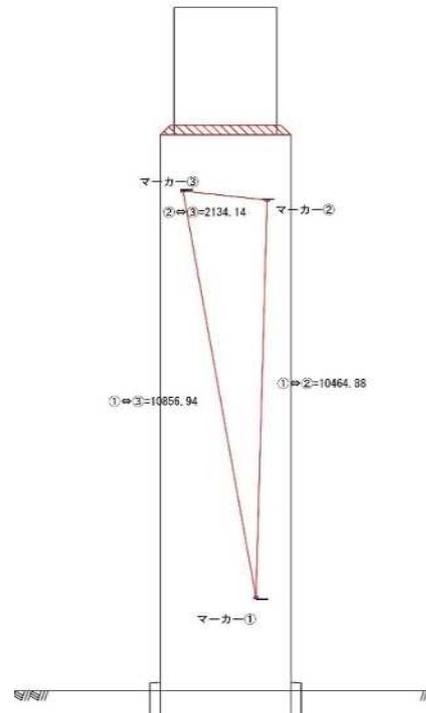
合成画像に寸法情報を与えマーカーク間の長さを計測した結果

各マーカーク間の距離

計測値	真値	誤差	相対誤差
P1-P2	10.465	10.048	0.417	0.041501
P1-P3	10.857	10.438	0.419	0.040142
P2-P3	2.134	2.126	0.008	
		誤差平均	0.281333	0.040821

【検証結果】 長さ計測精度は、相対誤差0.04となった

※解析時の構造物寸法に誤りがあり、垂直方向の誤差が大きくなった

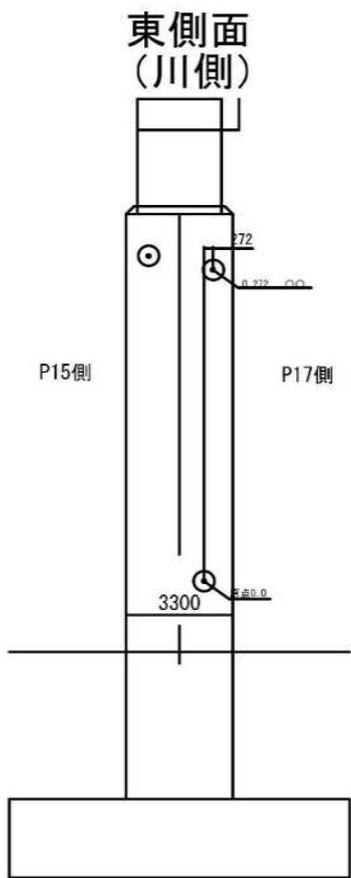
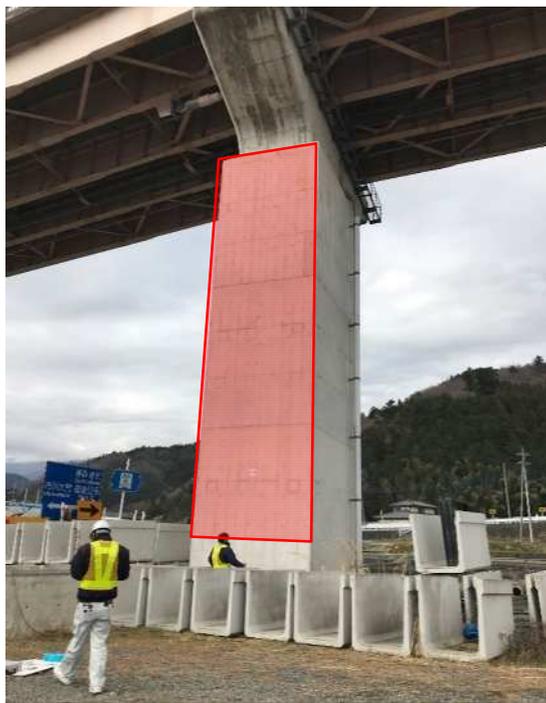
橋脚壁面に3点マーカ-を設置

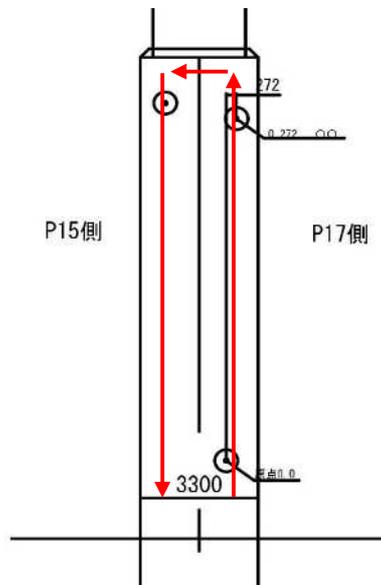
マーカースが張り付けられた橋脚壁面全面を
ドローンにて連続撮影した

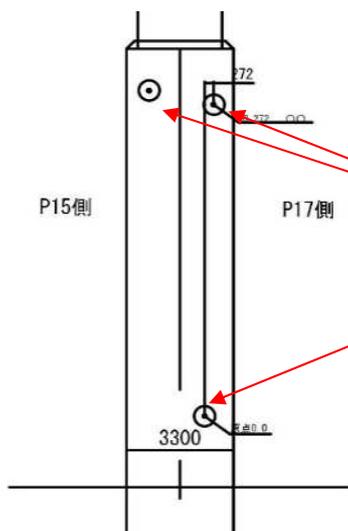
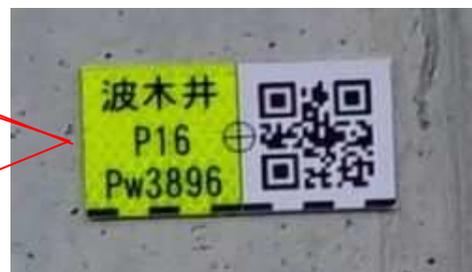
比較対象を得るため、
立会者による計測機器の設置状況

橋脚壁面に上画像のマーカースを3か所設置

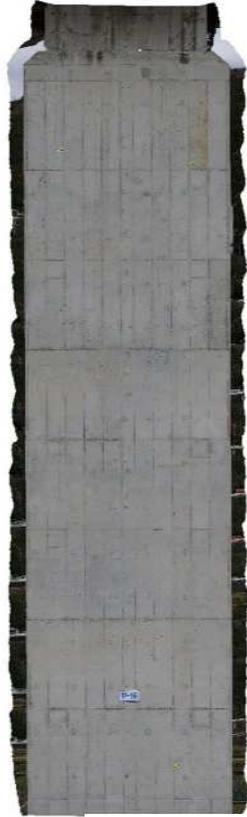
現地撮影した画像データより合成を行った結果

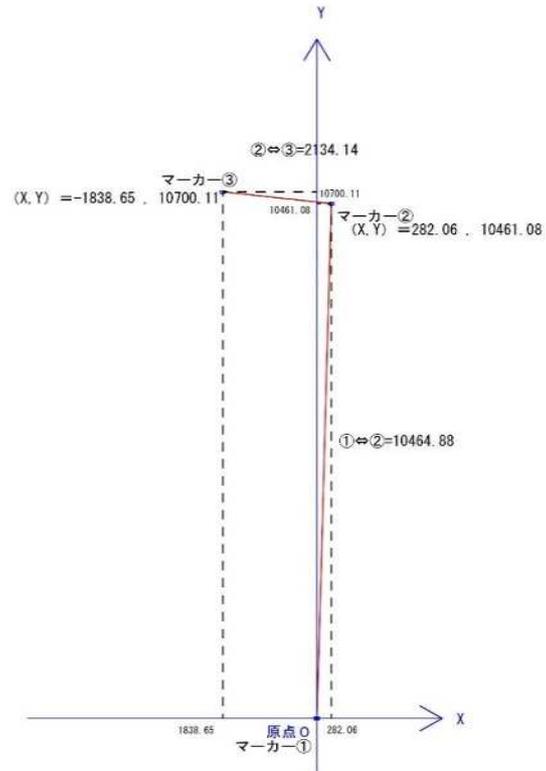
合成画像に寸法情報を与えマーカーク間の長さを計測した結果

計測値		真値		誤差	
	X	Y	X	Y	X	Y
P1	0	0	0	0		
P2	0.282	10.461	0.272	10.044	0.01	0.417
P3	-1.839	10.7	-1.842	10.274	0.003	0.426

【検証結果】 計測結果と実測値の比較を行い、水平方向:3mm、垂直方向:426mmの絶対誤差となった

※解析時の構造物寸法に誤りがあり、垂直方向の誤差が大きくなった

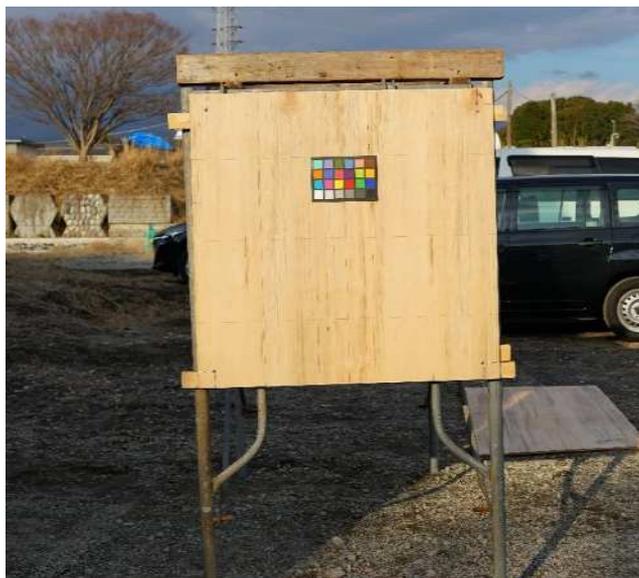
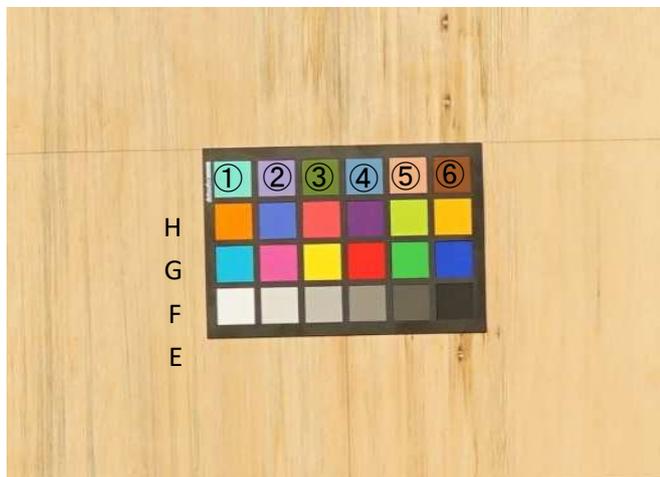
模擬板に貼付されたカラーチャート

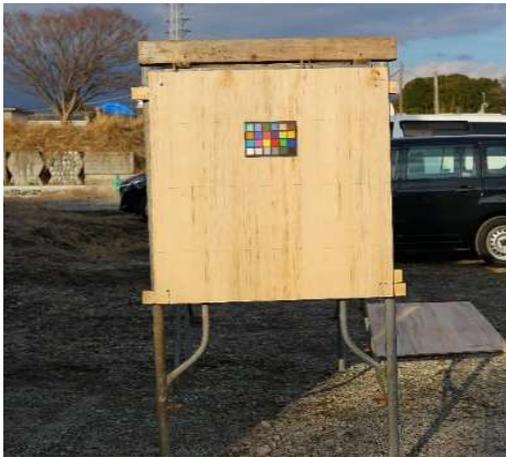
- ① ドローンにてカラーチャートが貼られた模擬板を撮影(撮影距離3m)
- ② 撮影した画像からRGBの色情報を取得
- ③ 実際の色情報と比較

日射ありの状況

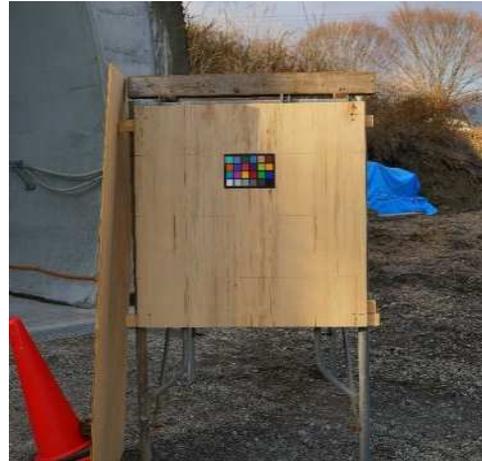
日射あり/なし混在

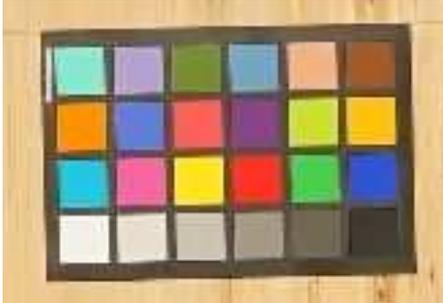
日射ありの撮影画像

R値		G値		B値	
	真値	計測値	真値	計測値	真値	計測値
1E	249	243	242	240	238	231
2E	202	230	198	225	195	206
3E	161	205	157	196	154	179
4E	122	168	118	156	116	134
5E	80	118	80	106	78	84
6E	43	65	41	59	43	47
1F	0	34	127	202	159	229
2F	192	247	75	98	145	162
3F	245	255	205	231	0	27
4F	186	255	26	54	51	39
5F	57	76	146	205	64	76
6F	25	46	55	85	135	212
1G	222	255	118	145	32	0
2G	99	104	86	124	96	219
3G	195	252	79	99	95	91
4G	83	136	58	69	106	136
5G	157	206	188	223	54	49
6G	238	255	158	194	25	12
1H	98	138	187	234	166	207
2H	126	181	125	163	174	211
3H	82	120	106	140	60	53
4H	87	120	120	167	155	195
5H	197	242	145	180	125	131
6H	112	164	76	88	60	39

実測値との大きな誤差はなく、日射ありもしくは日射日影の混在において色識別が可能

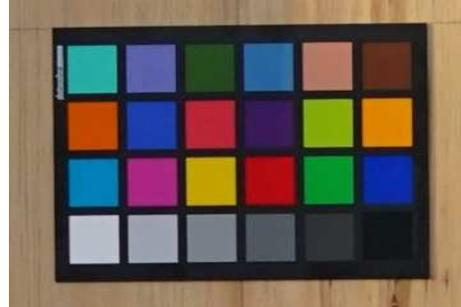
日射ありなし混在の撮影画像

R値		G値		B値	
	真値	計測値	真値	計測値	真値	計測値
1E	249	196	242	199	238	204
2E	202	171	198	175	195	178
3E	161	140	157	144	154	145
4E	122	103	118	107	116	108
5E	80	65	80	69	78	68
6E	43	44	41	44	43	42
1F	0	0	127	138	159	185
2F	192	189	75	50	145	141
3F	245	215	205	181	0	0
4F	186	199	26	27	51	27
5F	57	23	146	159	64	57
6F	25	29	55	62	135	178
1G	222	211	118	84	32	0
2G	99	43	86	76	96	183
3G	195	207	79	48	95	66
4G	83	77	58	43	106	103
5G	157	145	188	185	54	27
6G	238	232	158	149	25	0
1H	98	54	187	186	166	173
2H	126	118	125	113	174	179
3H	82	55	106	92	60	41
4H	87	63	120	125	155	174
5H	197	196	145	134	125	111
6H	112	117	76	62	60	42
